Kfz-Haftpflichtschaden : [REDACTED]
Ihr Mandant : [REDACTED]
: [REDACTED]
: [REDACTED] Hamburg
Ereignis vom : 11.03.2019
Bei Rückfragen bitte angeben : Gutachten-Nr. [REDACTED]

Haftpflichtschadengutachten

Amtliches Kennzeichen : HH- [REDACTED] 2
Fahrzeugart : Geländewagen
Aufbau : GESCHLOSSEN
Fabrikat : TOYOTA
Typ und Ausführung : RAV 4 2.2 D-4D 4x4
Anzahl der Türen : 5
Katalysator bzw. Schadstoffklasse : Euro 4
Motorart : Diesel, 04 Zyl.-Reihenmotor
EDV-Abruf-Code (Schwacke) : 40501493
KBA-Schlüssel-Nr. Hersteller/Typ : 5048/AAH
Fahrzeugidentnummer : JT [REDACTED]
Antriebsart : Allrad
Leistung in kW : 100
Hubraum in ccm : 2231
Plätze : 5
Leergewicht in kg : 1.660
Zul. Gesamtgewicht in kg : 2.190
Reifendimension : 225/65 R17
Profiltiefe in mm : VL 7,1 VR 7,1 HL 7,0 HR 7,0
Erstzulassung : 30.05.2006
Letzte Zulassung : 06.09.2018
Anzahl der Vorbesitzer : unbekannt
Nächste HU : 09.2020
Allgemeinzustand : Alter und Laufleistung entsprechend
Tachostand abgelesen : 148.656 km
Tachostand geschätzt / angegeben : 148.656 km / 148.656 km
Farbe : silber

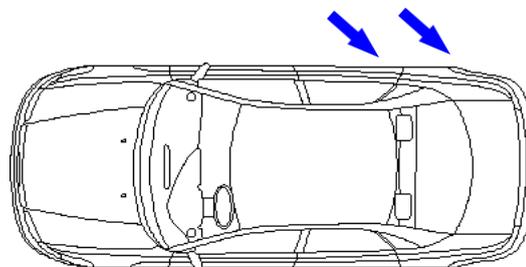
Anstoßbereich / resultierende Anstoßrichtung

Nach Angaben des Fahrzeughalters fuhr der Unfallverursacher gegen das hier beschriebene, stehende Fahrzeug. Es kam zum Anstoß gegen die hintere rechte Fahrzeugseite.

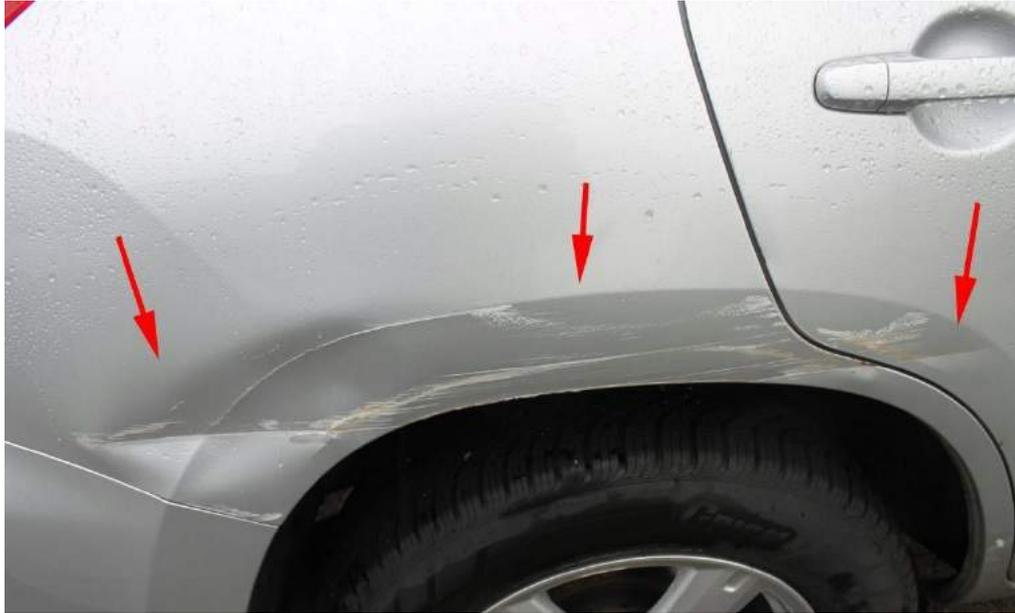
Bild 1: Anstoßbereich

Seitenwand h r beschädigt- erneuern und lackieren
Tür h r beschädigt- erneuern und lackieren
Stoßfänger Verkleidung h beschädigt- lackieren
Felge h r beschädigt- erneuern
Reifen h r beschädigt- erneuern achsweise
Achsvermessung
Für weitere Beschädigungen siehe Lichtbilder und Kalkulation

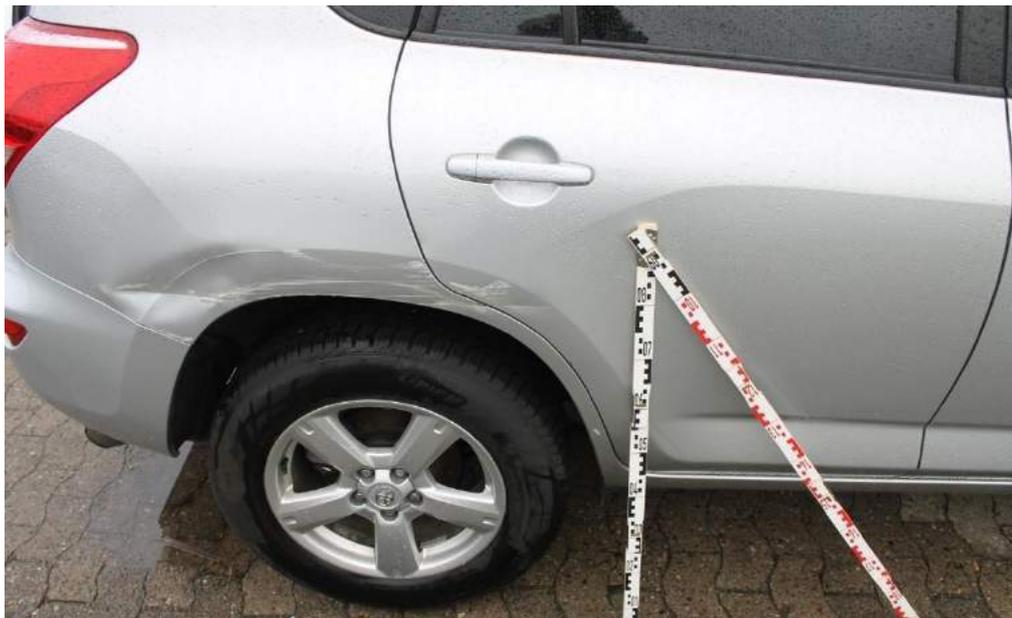
Bild 12: Höhenmessung

Zur Schadenfeststellung ist eine optische bzw. elektronische Achsvermessung vor der Reparatur notwendig.
